Komplettering till mål nummer M 7048-18

Ansökan om tillstånd för vattenverksamhet – Åtgärdande av konnektiviteten i Lillån genom flyttad dämningspunkt för sjön Sparren i Vallentuna och Norrtälje kommuner, Stockholms län

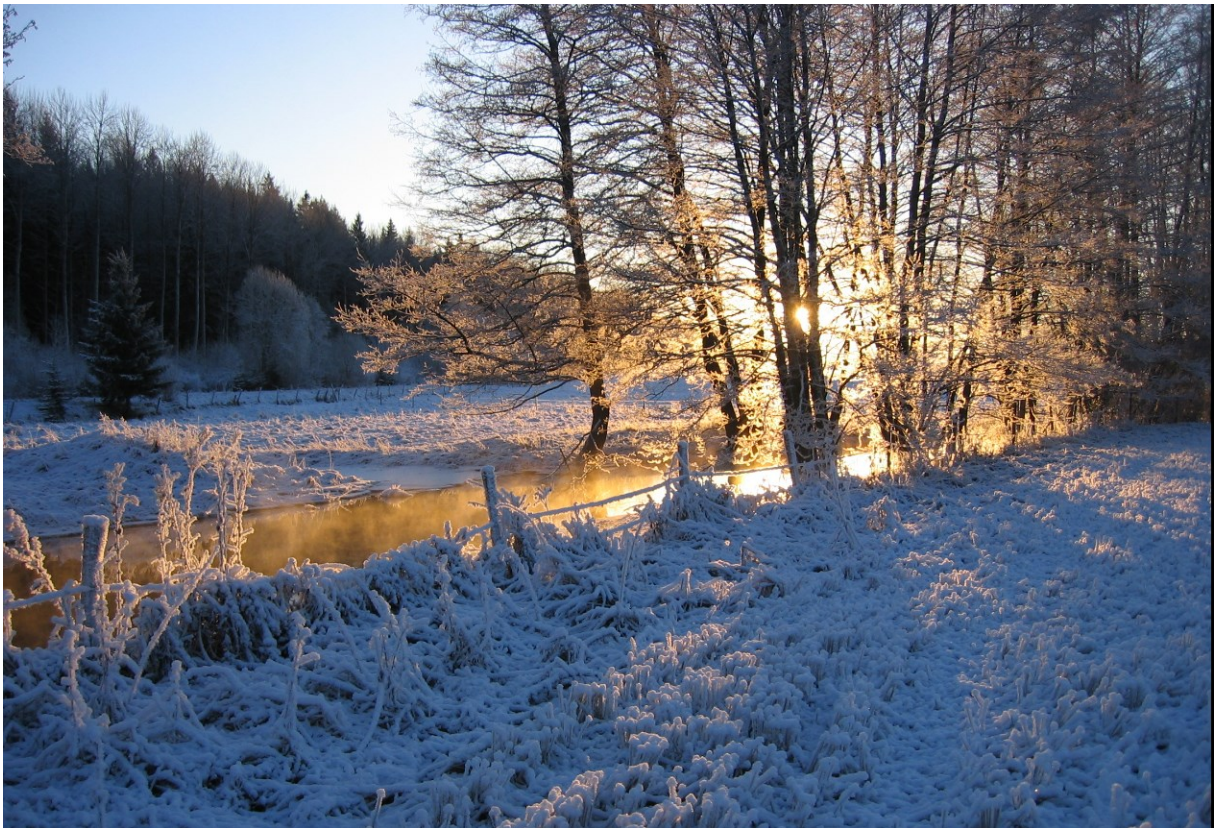
Lillån mellan vägtrumman och Röbykvarn vid högvatten den 4 januari 2009.

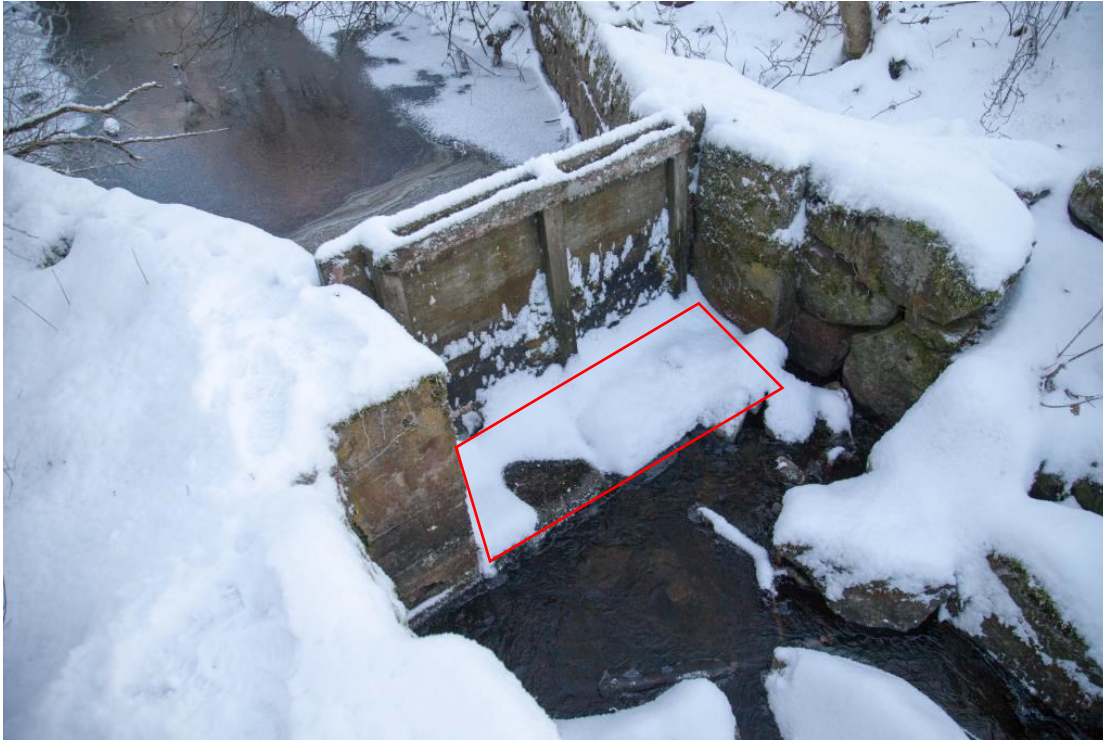
Figur 5 Betongtröskeln på bilden (markerad i rött) finns i botten av nuvarande dämme och måste avlägsnas eftersom den utgör ett vandringshinder. Det samma gäller också dammluckan.

För att avlägsna vandringshindret vid Röbykvarn fodras enligt SportFiskarnas bedömning i bilaga L endast begränsande åtgärder. Inga stenar behöver placera ut på valda ställen i kvarnrännan, så som MKB:n anger. Då det redan ligger många stora stenar i kvarnrännan bedöms det finnas bra förutsättningar för fisk att kunna passera då det finns bakvatten där fiskarna kan vila och söka skydd. Enligt SportFiskarnas bedömning behöver endast cementtröskeln under dammluckan bilas bort (se Fig 5) för att fiskar, även vid låga flöden, ska kunna vandra mellan Lillån nedströms dammen och sjön Sparren. Cementtröskeln under dammluckan har en nivå på +12,57 möh (RH2000) och utskovet har en fri bredd på 1,96 m.
